Indholdsfortegnelse

Rapport over magasinforholdene på de statsanerkendte danske museer

Denne rapport's formål er at frembringe et statistisk materiale til vurdering af tilstanden af de statsanerkendte museers magasiner.

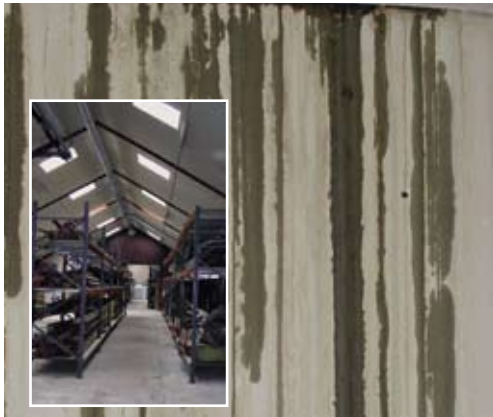
Ombygget hal, som bruges til magasin. En utæthed i taget gør, at der render vand ned af væggen. Ved tætning af taget og maling af betongulvet kunne det blive et godt magasin.

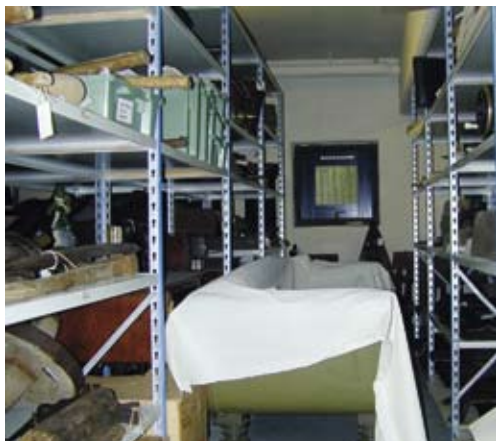
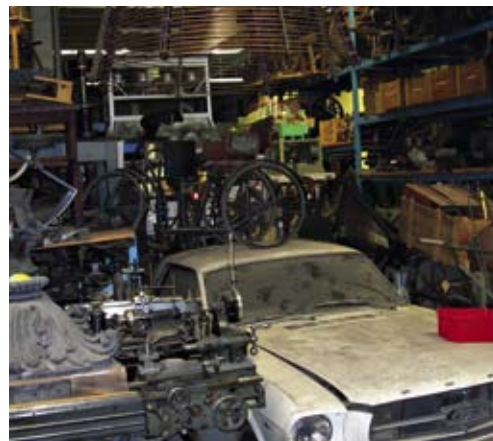
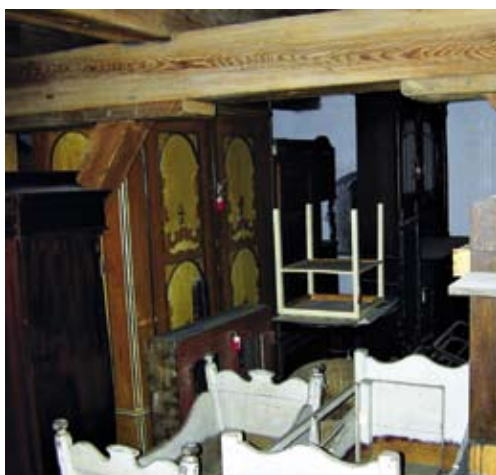
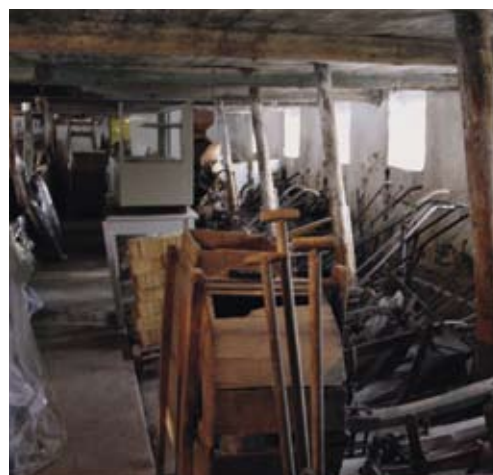
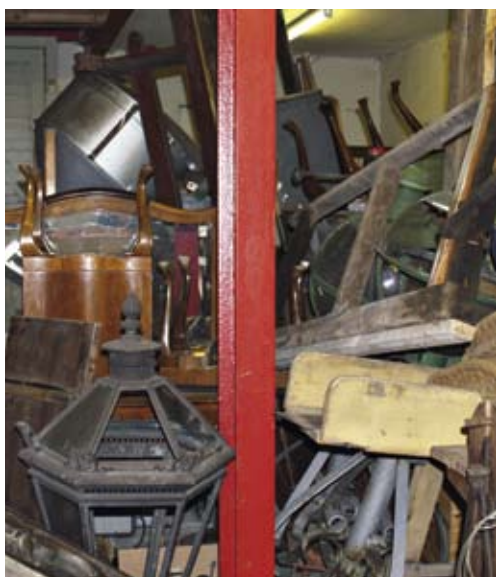
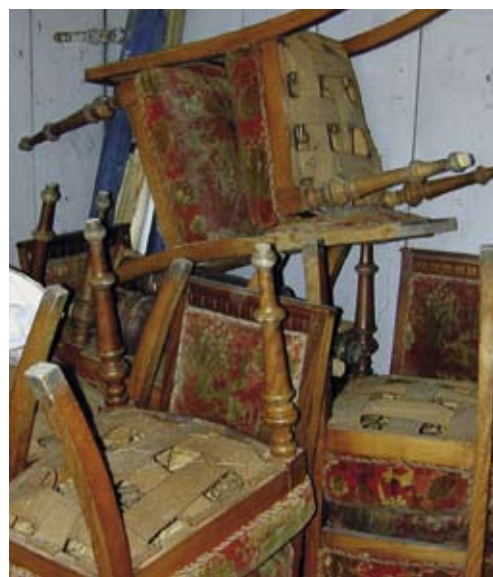
Overfyldte magasiner

Når magasinerne er overfyldte, skader genstandene hinanden ved at blive stablet for højt og blive stillet i gangarealer. Tilgængeligheden af samlingen er vanskelig, og det er svært eller umuligt at gøre rent.

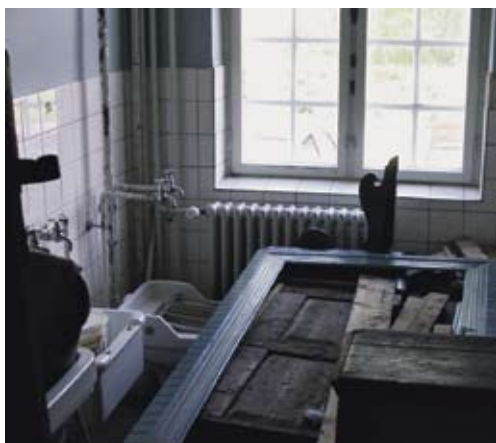
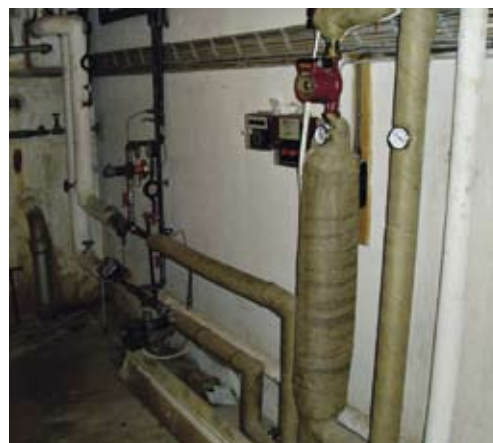
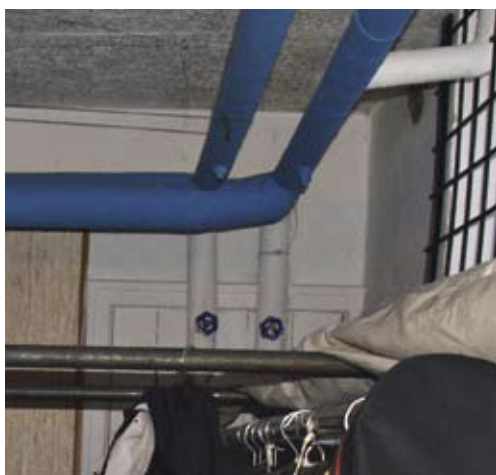
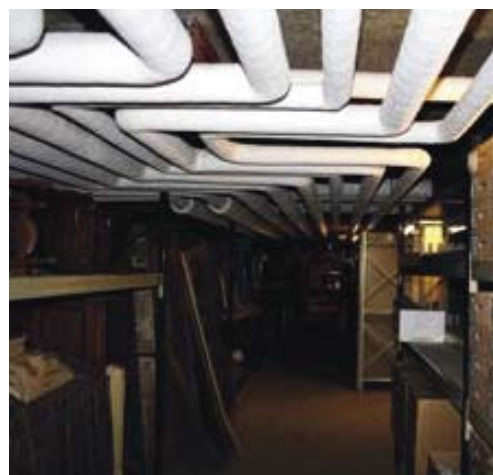
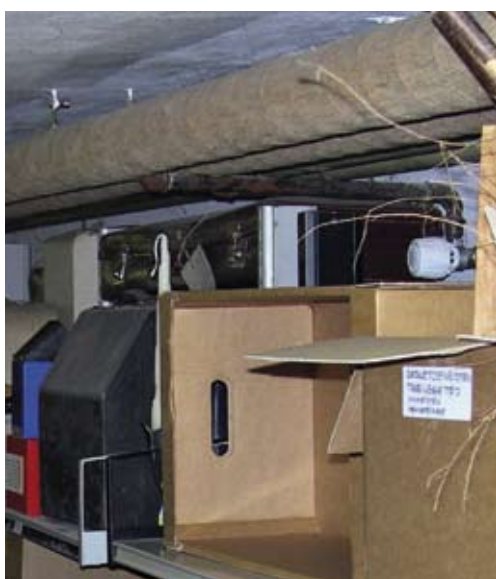
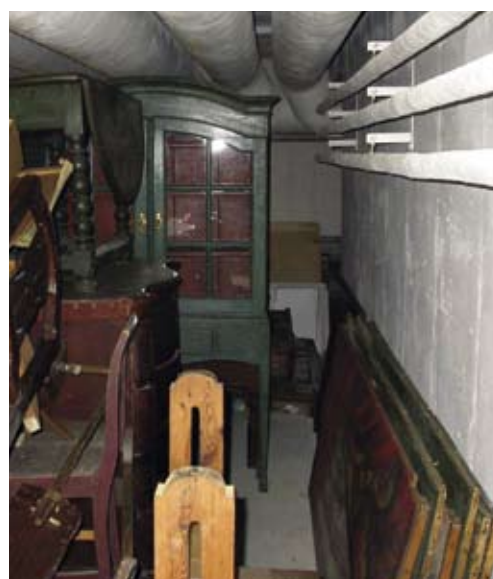
Vandbærende rør

Museumsmagasiner bør ikke indeholde vand-, kloak- eller andre rør, der kan udgøre en risiko for vandskade ved brud på rørene. Desuden er det vigtigt, at museet og magasinet er placeret, så der ikke er risiko for oversvømmelse, f.eks. ved højvande.

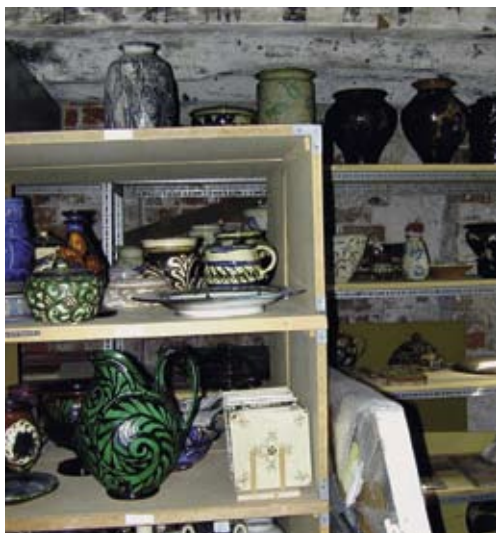
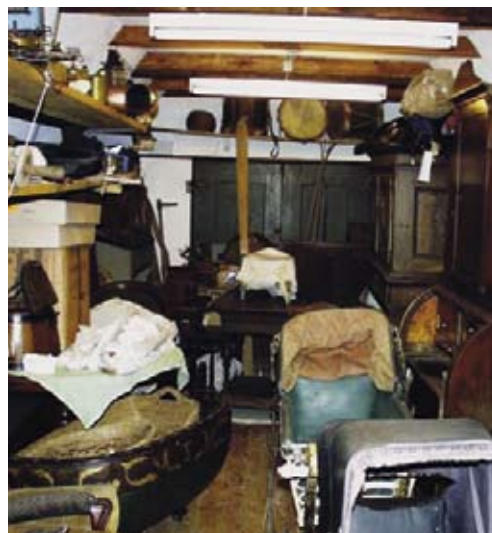
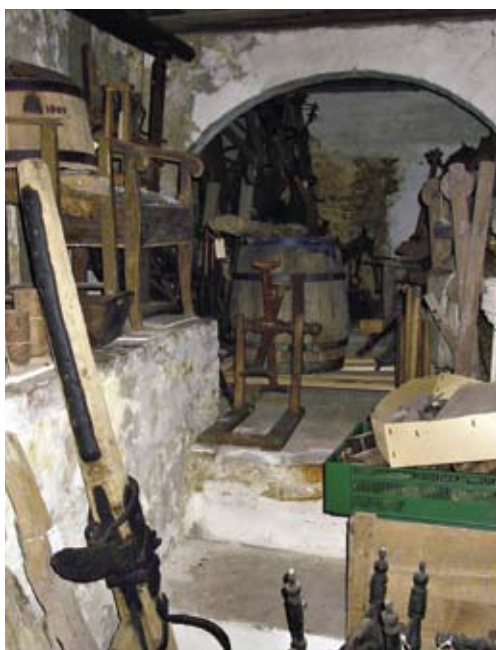
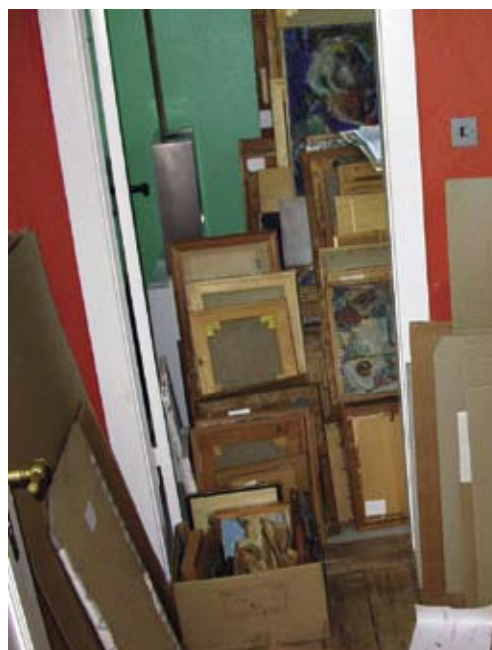
Mange små rum bruges til magasiner

Mange små rum på museerne bruges til magasiner. Det er ikke rationelt at bruge disse rum, fordi de er vanskelige at indrette, svære at komme rundt i, alt for dyre at klimaregulere og ofte har vanskelige adgangsveje. På de 127 museer er der 320 rum som er under 20 m²

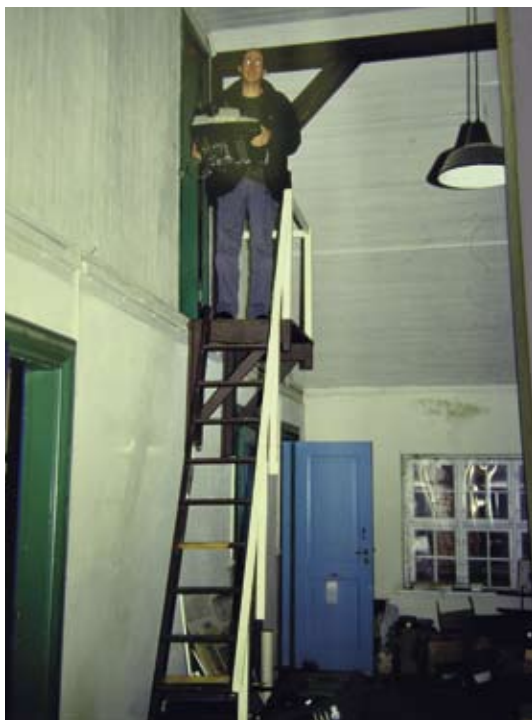
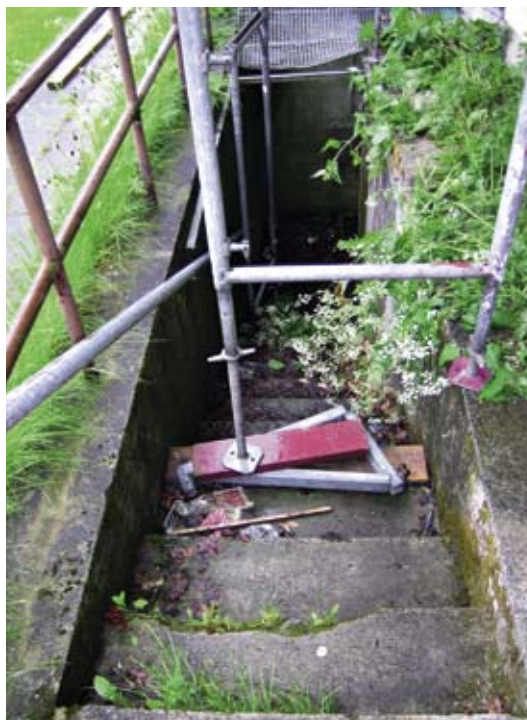
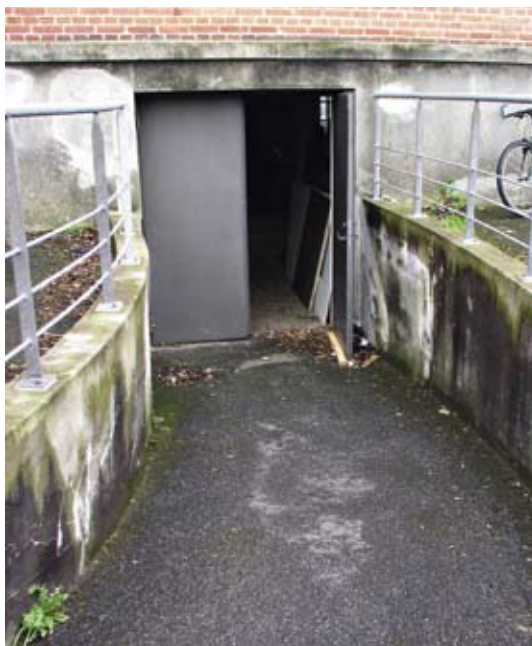
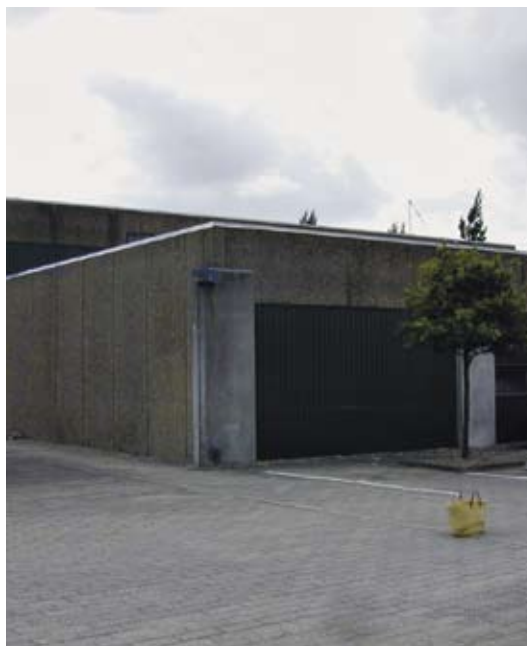
Adgangsforhold til magasinerne

Når adgangen til magasinerne foregår ad smalle trapper og via snævre døre, sker der ofte skader på museumsgenstandene. Desuden er der forøget risiko for, at de ansatte kommer ud for arbejdsulykker, når tunge genstande skal transporteres ad sådanne adgangsvveje. En bred dør med et forrum, der fungerer som klimasluse til magasinet, er at foretrække, og der bør være tilkørselsmulighed for kassevogn og lastbil.

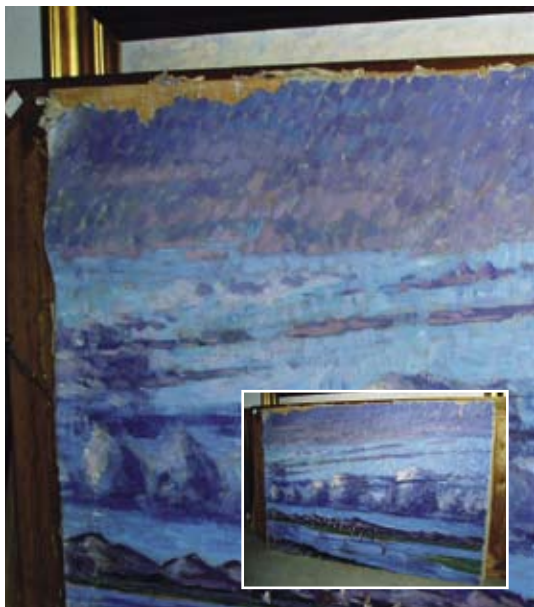
Maleri med fugtskade.

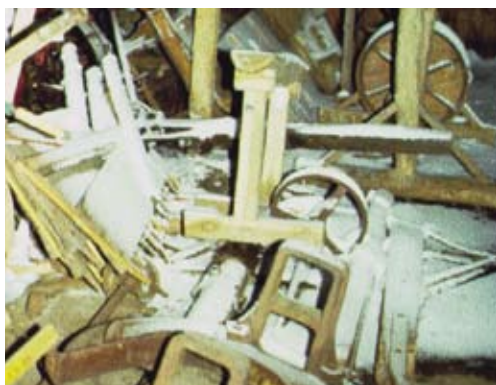
Det hvide på gulvet i dette magasin er sne. Magasiner af denne standart gør det svært for museerne at opbevare museumsgenstandene forsvarligt.
